## Oscarshall – oppsummering av siste fasaderehabilitering

Oscarshall ble sommeren 2009 pakket ut fra stillasene som har skjult forlystelsesslottet i nesten 3 år. A.L. Høyer var rådgiver for byggeteknikk for fasadene, d.v.s. alle undersøkelser og beskrivelser for bl.a. utbedring av puss, maling, vinduer, statiske forhold og klima. Enkelte forbedringer ble tillatt for å forbedre ventilasjon, fuktavrenning og beskyttelse. Det vil også bli laget klare rutiner for forvaltning, drift og vedlikehold.

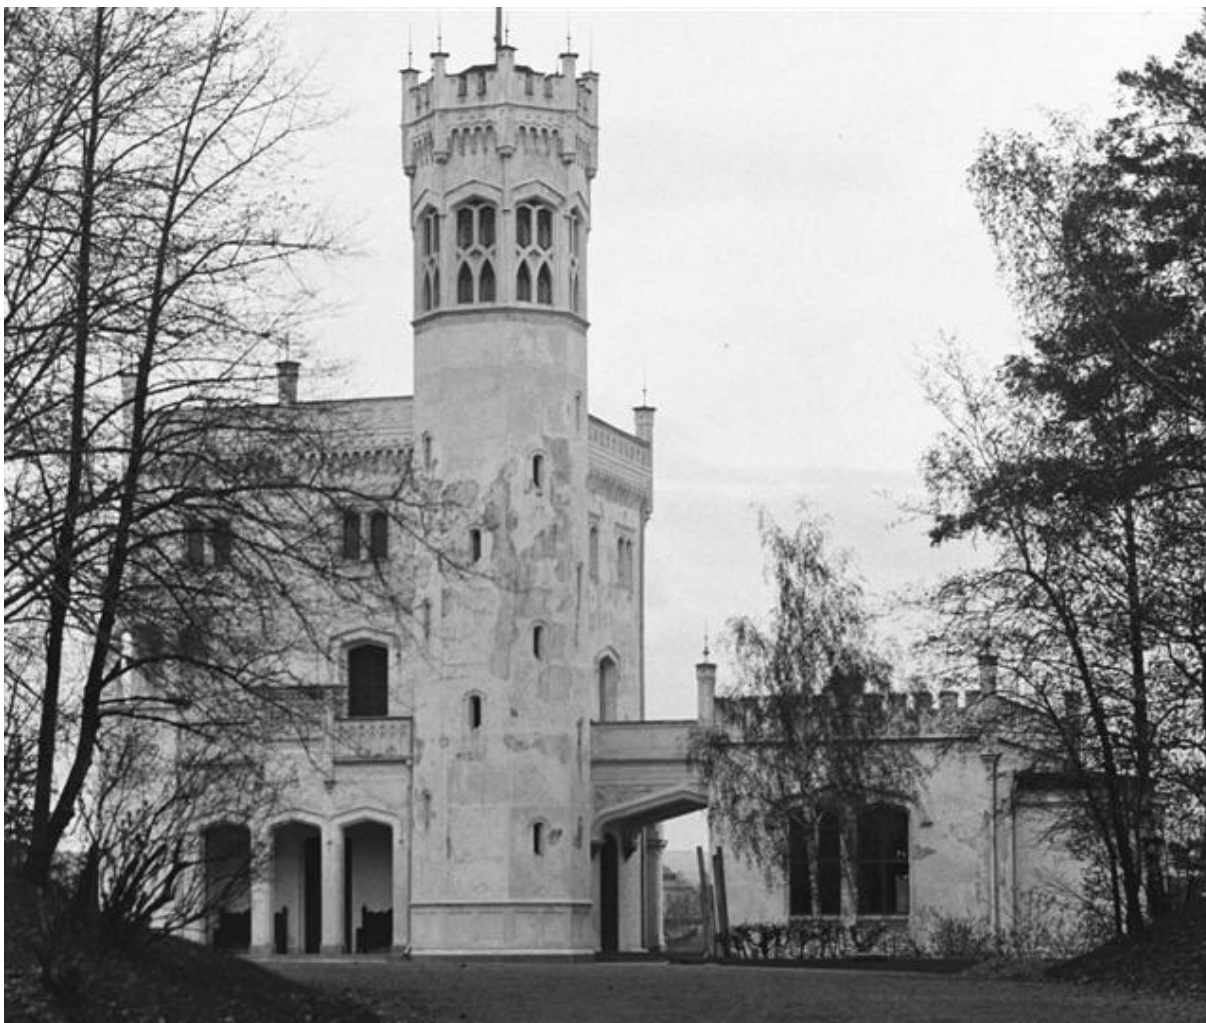
1905. Forfallet gjør at anlegget ble stengt og gjennomgikk større endringer.

I 1909/10 ble det foretatt større reparasjonsarbeider for å sikre slottet mot vannskader. Terrassene på takene ble fjernet til fordel for nye tak med skrånende flater med fall mot fasadene. Dør fra tårnet til takterrasse på hovedbygning ble gjenmurt. Vann, WC og elektrisitet legges inn. En kullfyrt sentral fyr installeres for å varme opp rommene for å unngå fuktproblemer, og fungerer fram til 30-årene med unntak av krigsårene. Før og etter har ikke slottet vært oppvarmet. Gulvet i den store salen ble brutt opp og lagret i 2.etg. Linoleum ble lagt i spisesalen. I 1913 utstedes en "ferdig attest" fra Akers bygningsvern. Slottet hadde fått nytt bjelkelag, diverse reparasjoner og sentralvarmeanlegg.

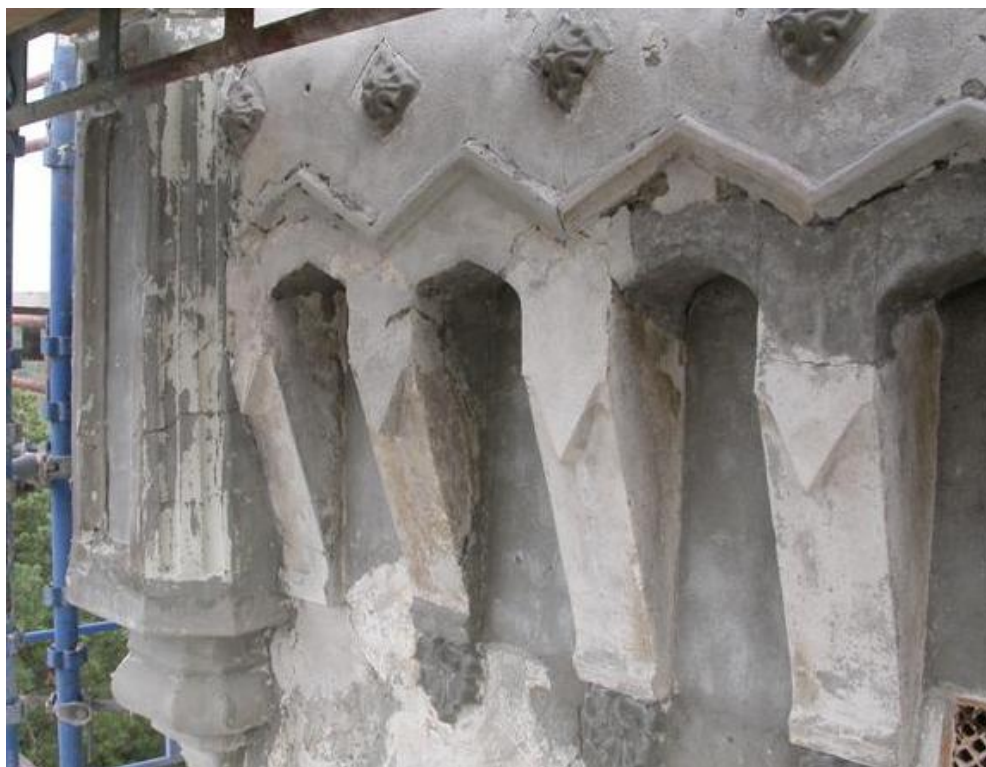
*Mange områder var omfattende lappetepper av forskjellige mørtler.*

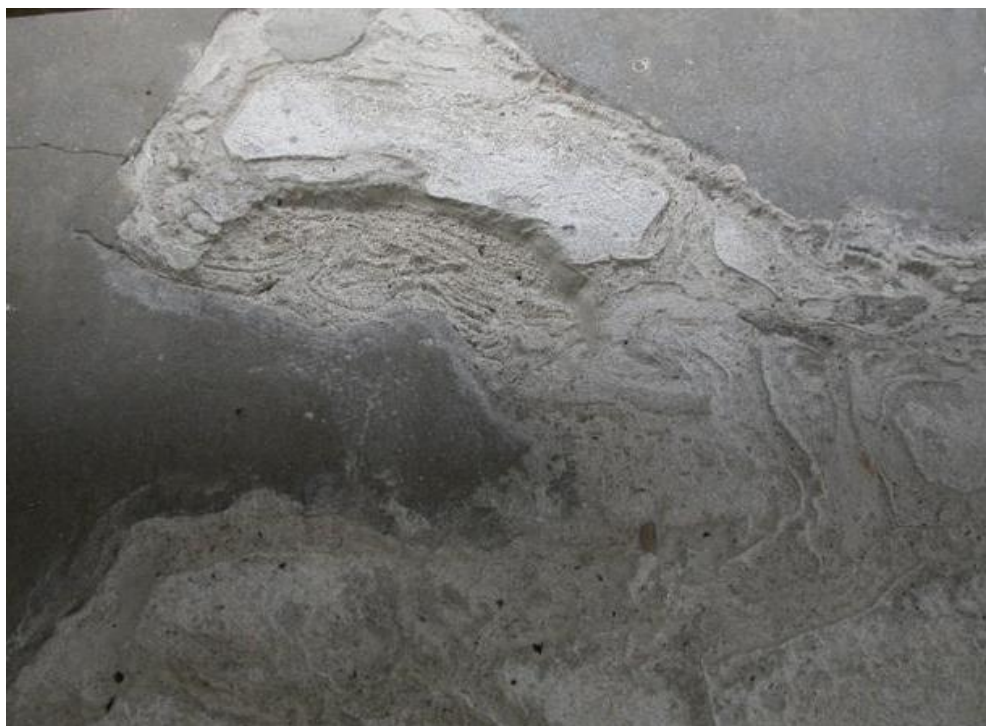
*Store deler av veggflater og dekor var skiftet ut med en lysere kalksement som ikke har holdt seg så godt som den opprinnelige naturlige sementen som her sees som mørkere gråbrun.*

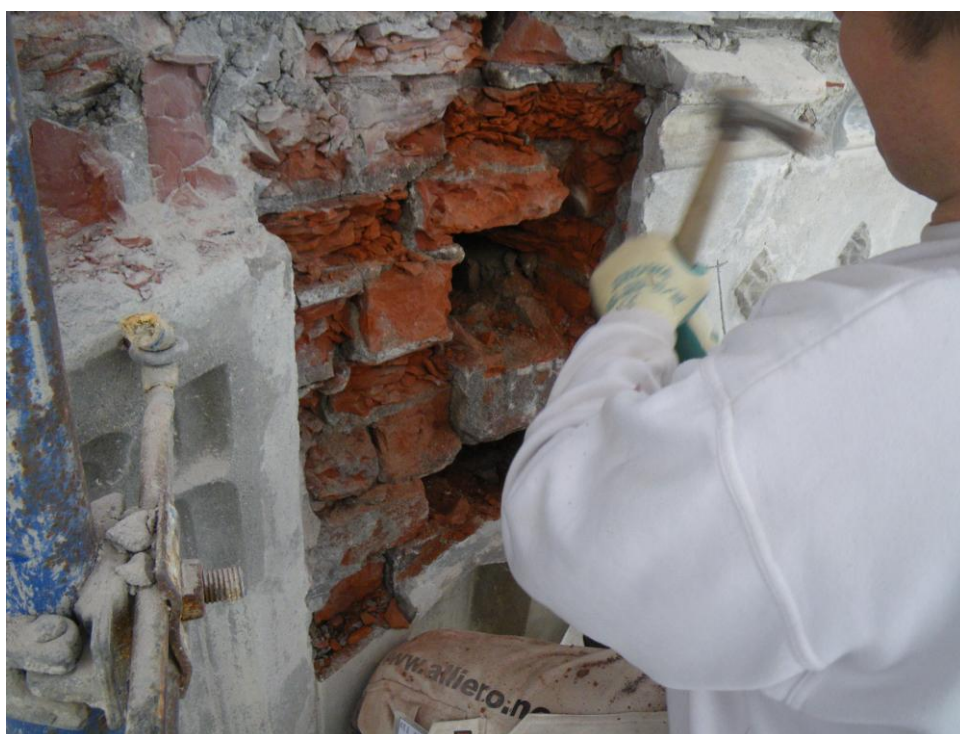
*Innunder reparasjoner var underliggende teglstein fullstendig knust av frostsprengninger.*

Det var behov for en mørtel som kunne fungere sammen med den gamle Portlandsementen. Det var også et ønske at mørtelen skulle være noe mer elastisk. Et annet uttrykt ønske var at mørtelen skulle være utprøvd, standardisert og benyttet i vårt klima. Alle reparasjoner som var utført på plan vegg ble fjernet. All teknisk dårlig puss ble hugget ned. Rundt 70 % av veggpussen ble skiftet. Vi har erstattet mer enn 5500 teglstein og benyttet mer enn 30 tonn mørtel til veggene.

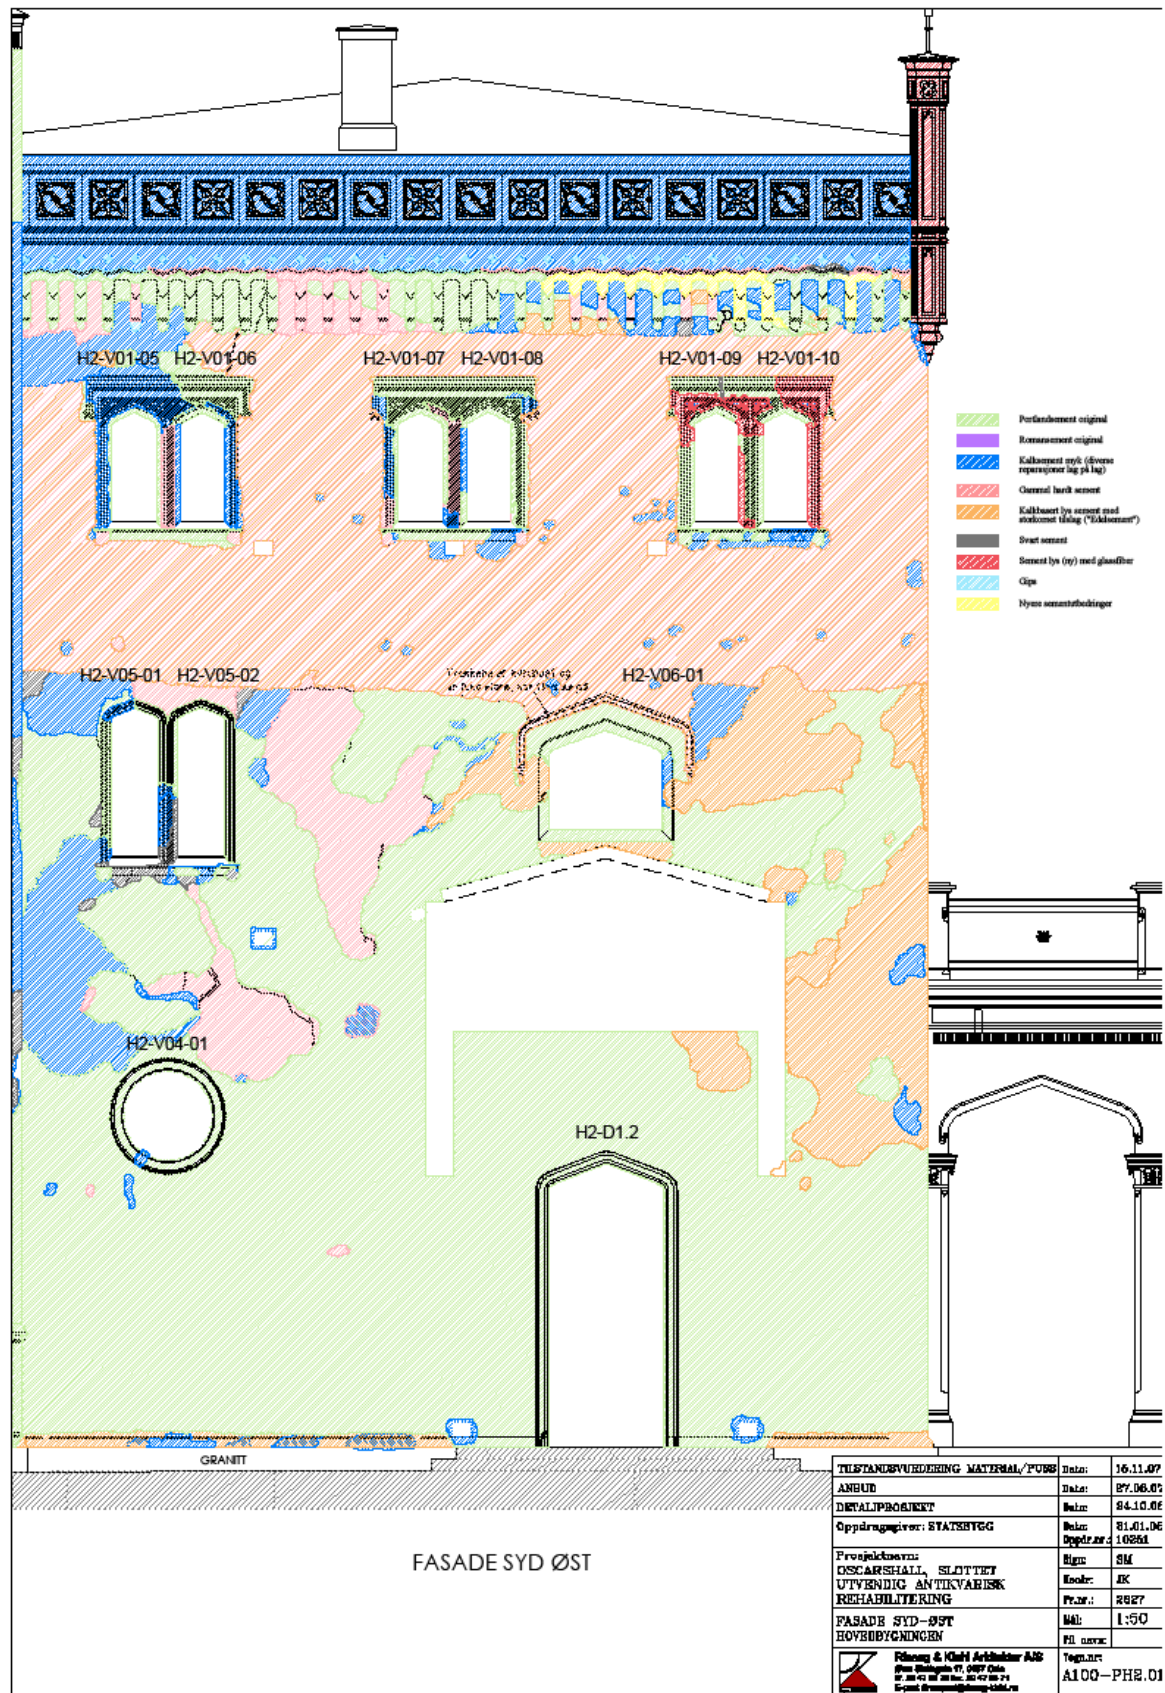
Kartlegging av materialer på vegg H2. Nederste halvdel har bevart den gamle sementen. Øverste halvdel er skiftet i flere omganger.

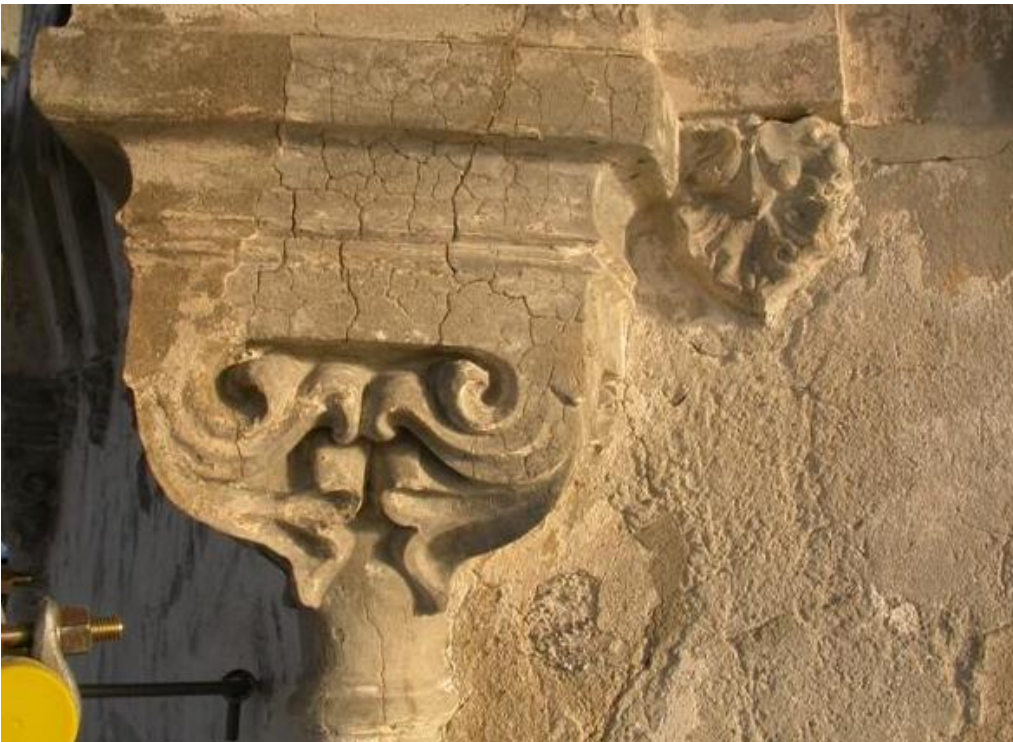
*Naturlig sement kjennetegnes av omfattende riss og "sukkerbits" forvitring*

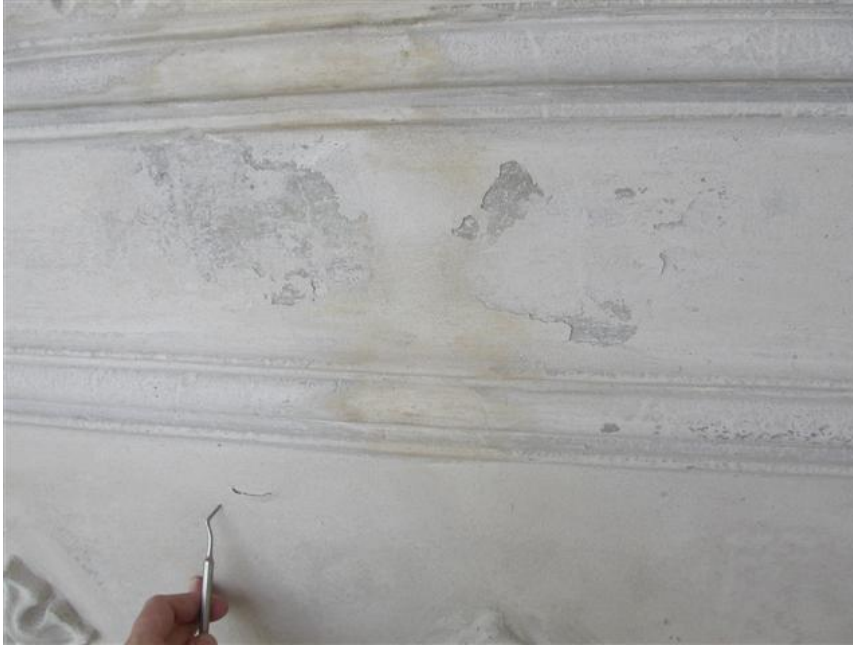
*Avskalling av tynne sjikt av Prompt*

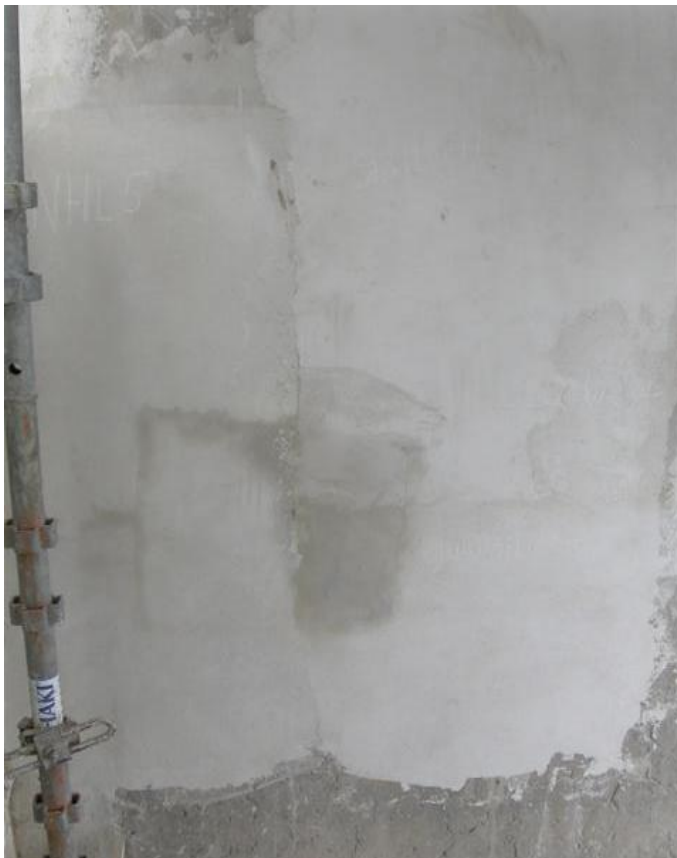
*To tynne lag av finpuss (til venstre) ga bedre dekkevne enn ett lag (til høyre).*

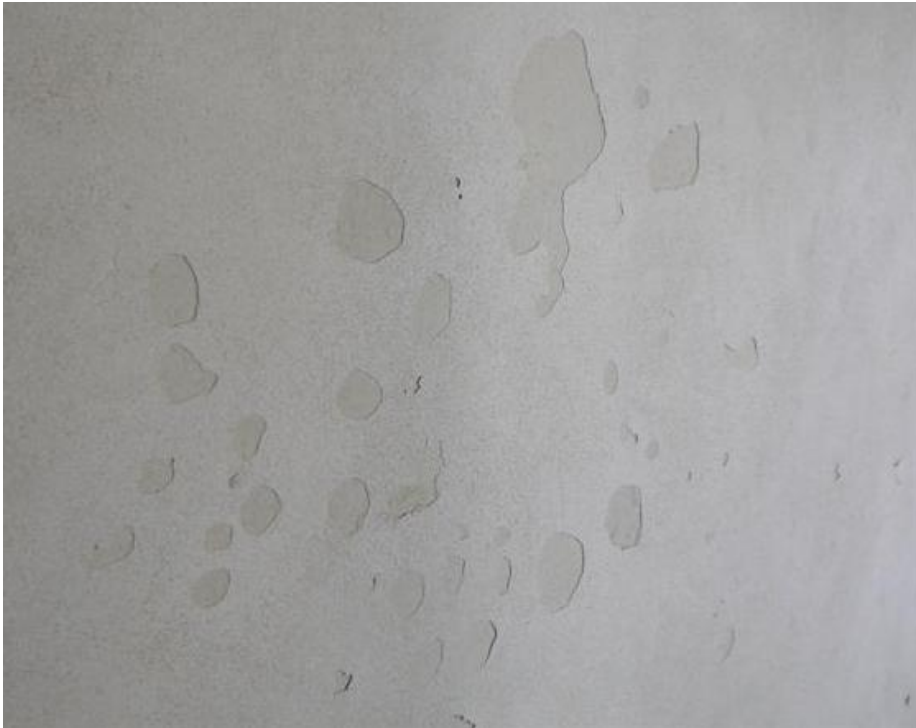
*Det blæret opp og falt av uten å danne noen klare mønstre og forklaringer.*

Det ble forsøkt å gå ned i styrke på finpussen til 3,5 1:2,5 (0-1 mm) og å kun påføre ett noe tykkere lag. Det er dermed en svakere finpuss som ikke har en potensiell svakhetssone mellom to sjikt. Men den har en høyere fuktadsorpsjon og vil dermed være mer ømfintlig overfor raskere fuktopptak og fuktavgivelse enn de sterkere finpussene. Overgangene mellom de to pusskvalitetene og de markerte svinnrevner i NHL 5 pussen synes gjennom malingen etter et regnskyll. Skjulingen av gjennomslaget bør løses i påføringen av finpussen. En hver åpen malingvil ikke kunne skjule dette, men det vil bli mindre fremtredende etter hvert som NHL 5 pussen karbonatiserer. En annen mulighet er ved neste behov for nymaling å male med en mer dekkende kalkmaling med en filler av dolomitt.

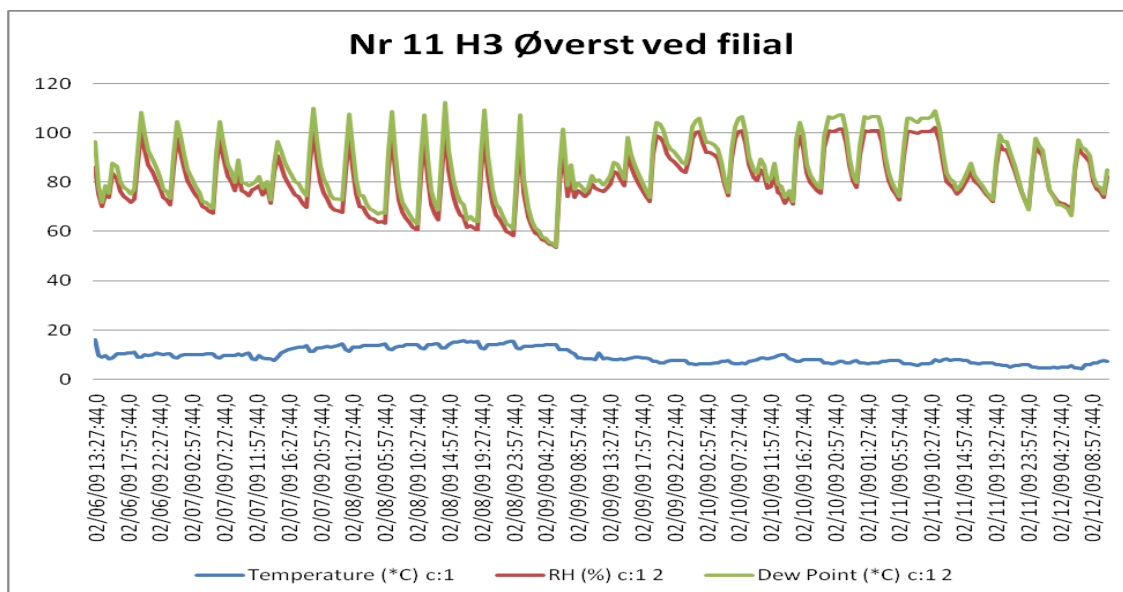
Det ble observert uforklarlige oppsprekninger enkelte steder i forbindelse med at varmen ble slått på og vi monterte 15 dataloggere. Vi så at RF enkelte steder var ned i 30 %. RF kan gjerne være over 80 %. Det ble isolert soner og økt med luftfuktere og vanningsanlegg. Generelt kan vi si at selv med klimasoner, doble isoleringsmatter og redusert oppvarming er det vanskelig å forhindre de raske dropp i RF som oppstår når temperaturen dropper. Ved kunstig vanning kommer en rask topp opp til 100 % RF og med et raskt dropp i kurven.
